OBRES CARRETERA DE SENTMENAT

Com a Grup Municipal d'Esquerra Republicana de Polinyà, voldríem fer esmena de les següents deficiències detectades en les obres que s'estan duent a terme al nou passeig de la carretera de Sentmenat.

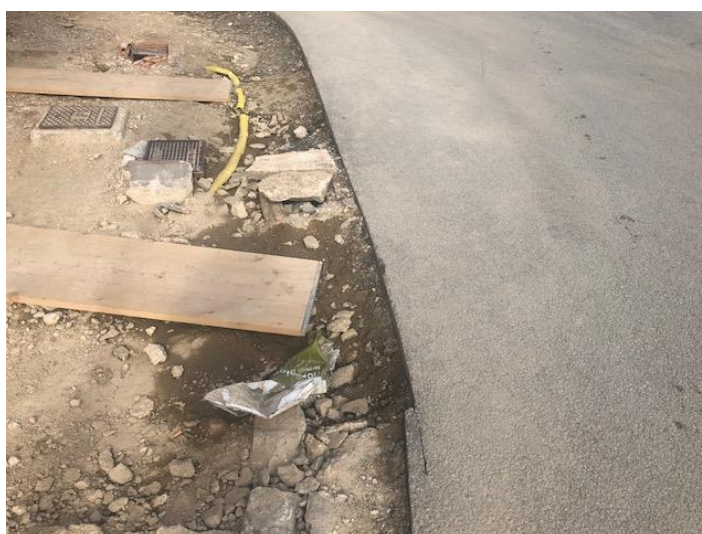
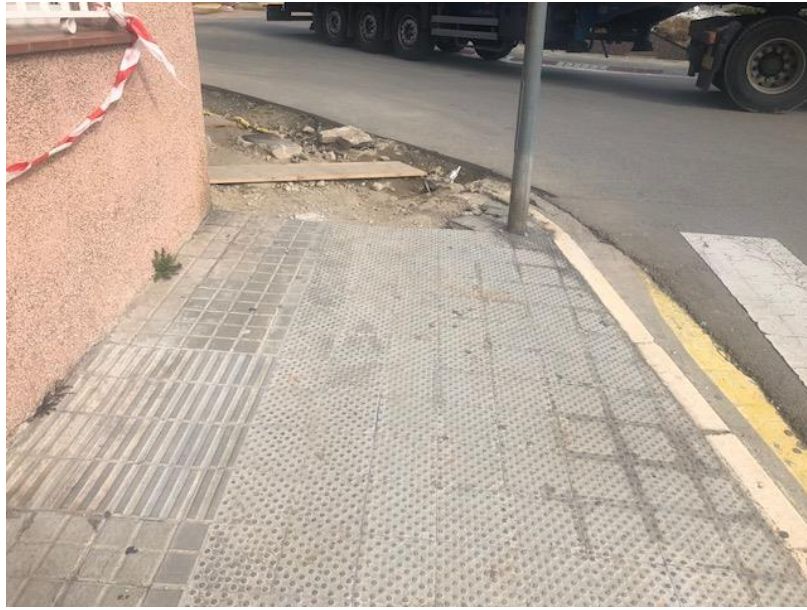
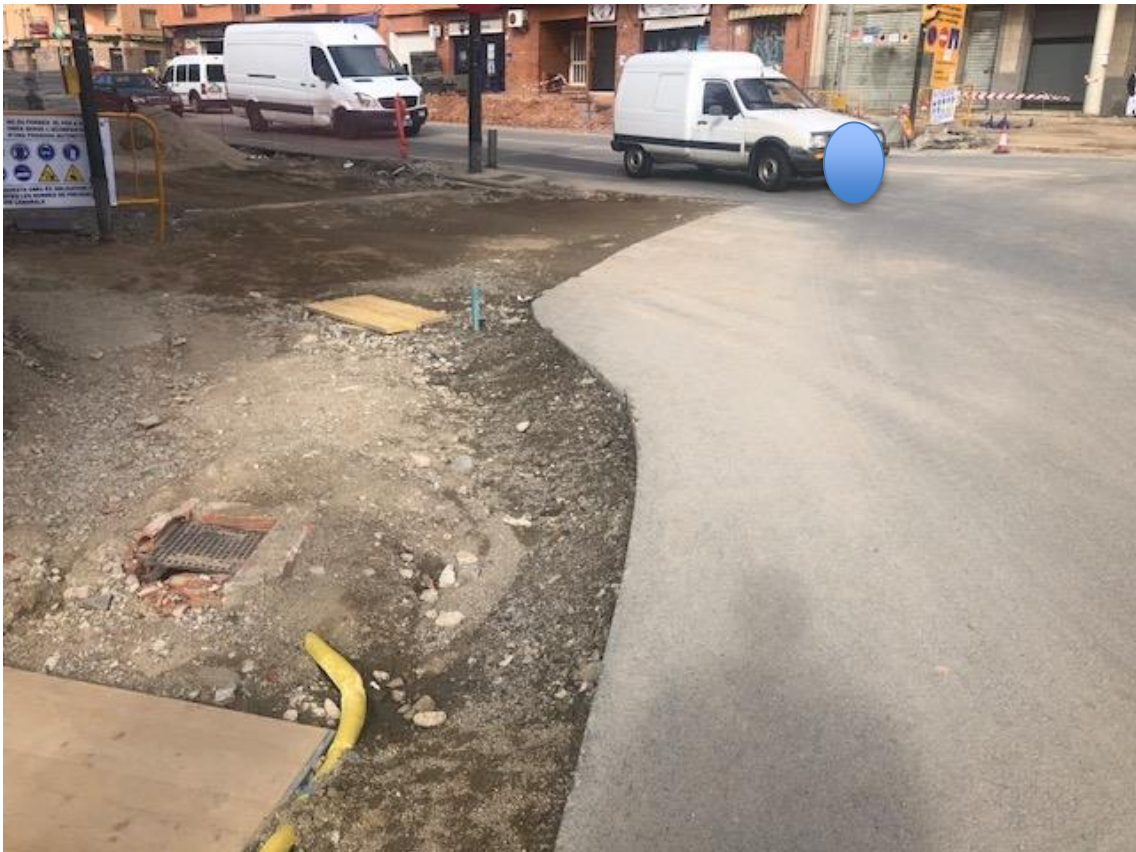
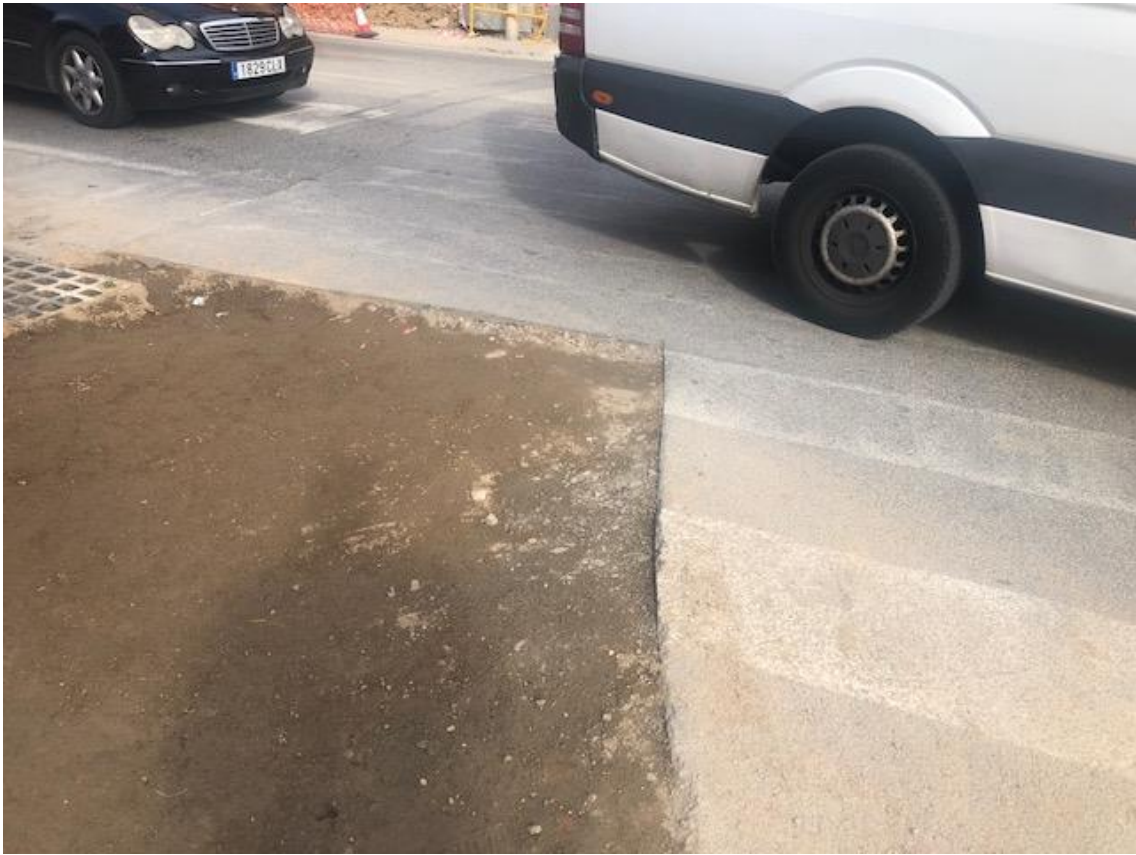
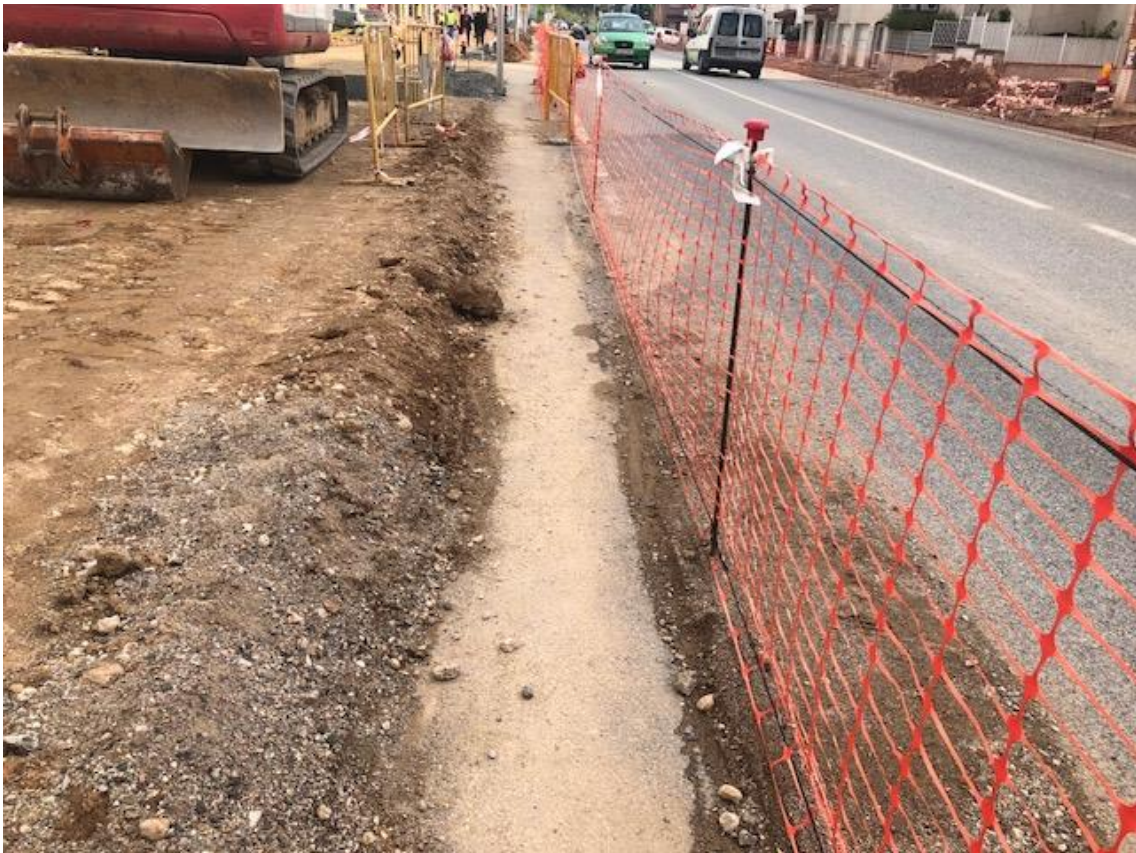
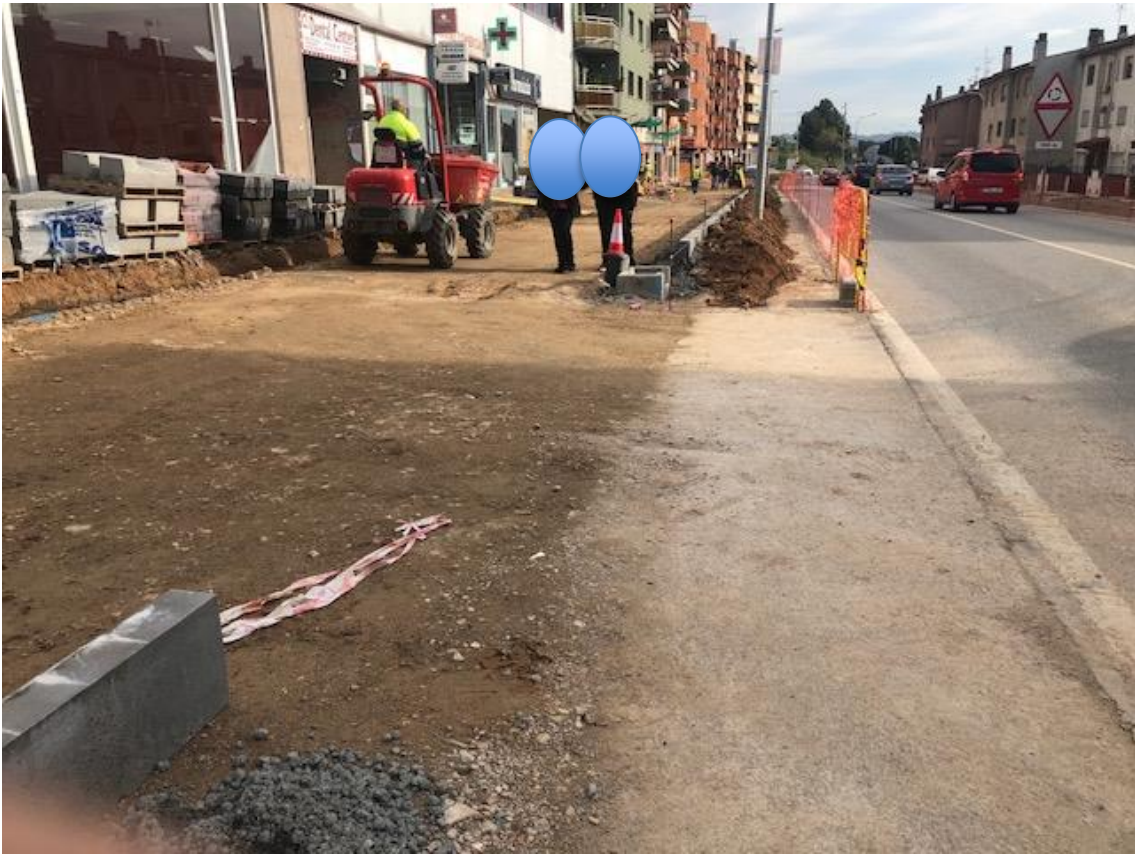
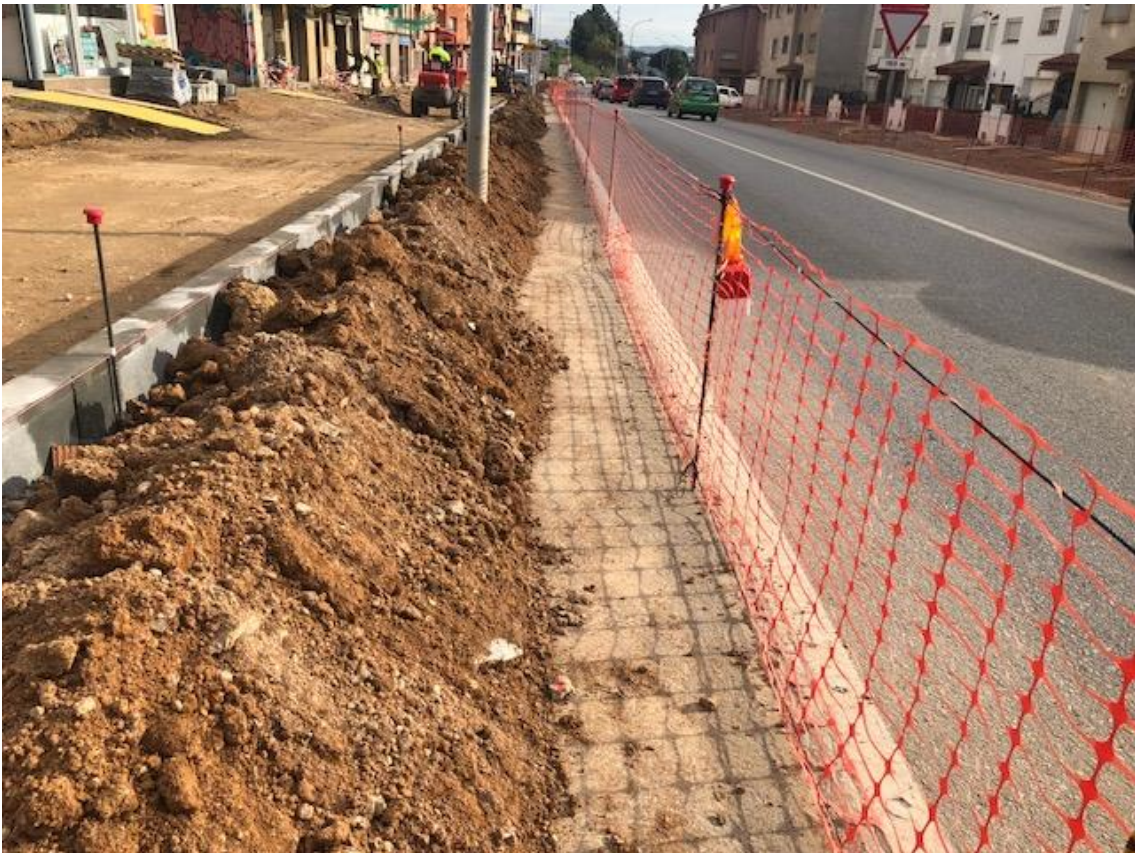
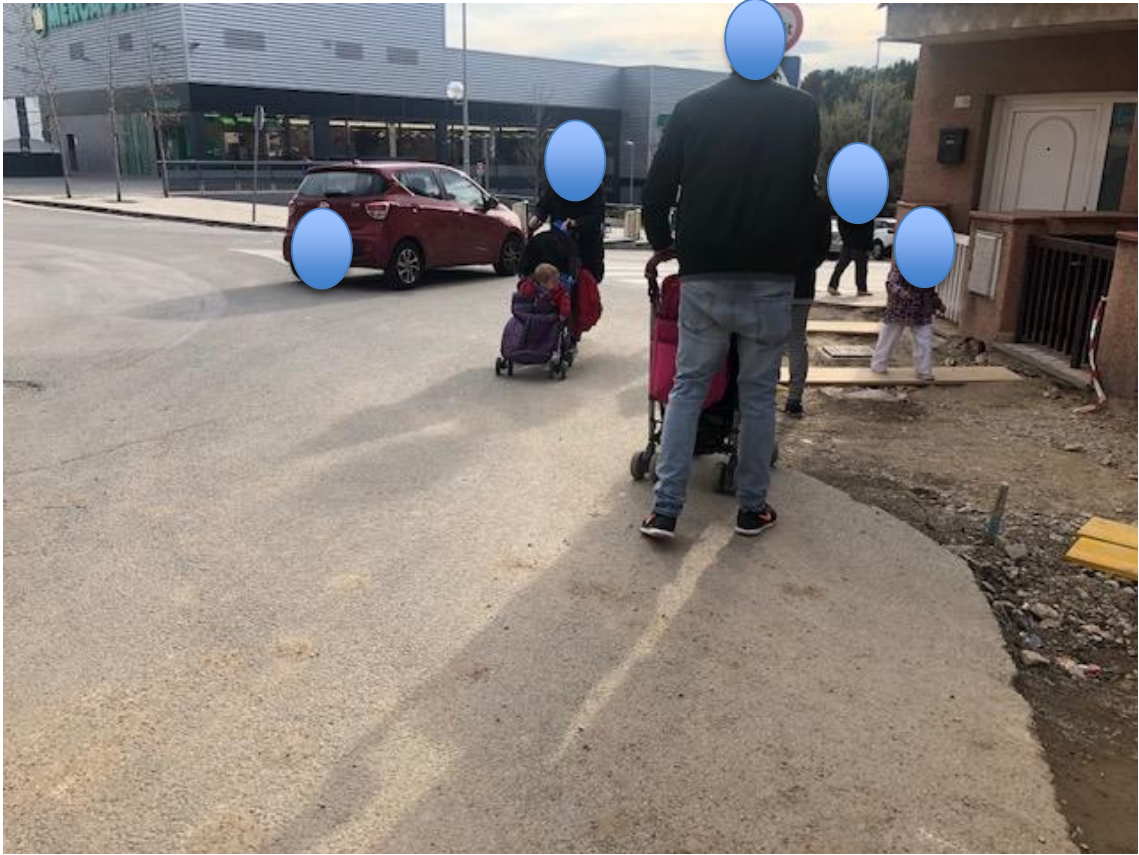
A més a més, ens agradaria destacar que durant el desenvolupament de les obres, els veïns i veïnes caminen al costat de les màquines de l'obra treballant, aspecte perillós degut al mal estat del terreny pel qual circulen les màquines i aspecte donat en gran part perquè entenem que no s'han habilitat voreres per a que els vianants caminin.

Les imatges que es veuen ara, son imatges de l'obra:
